ケラバ・スズメコミ補修事例

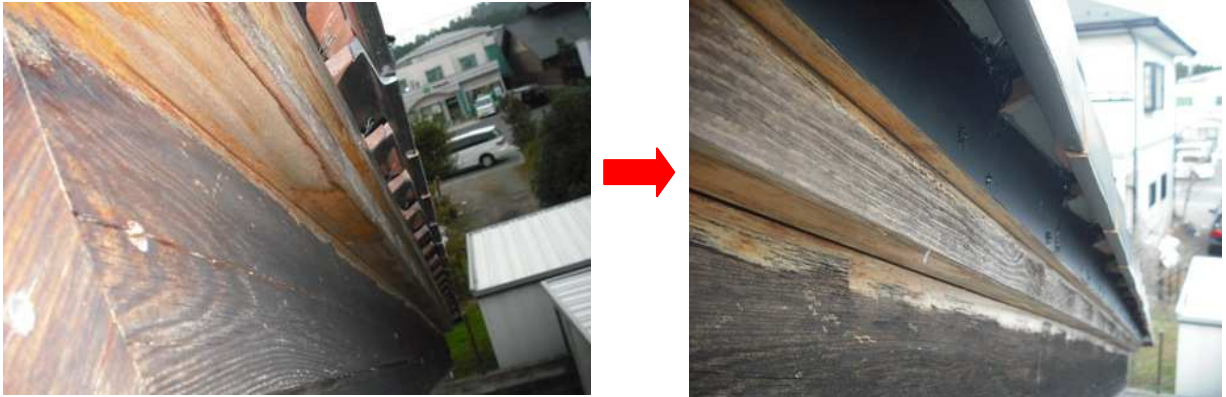
破風板の上部と瓦の隙間へ鳥類やコウモリの侵入を防ぐ、ケラバ板金の取り付け

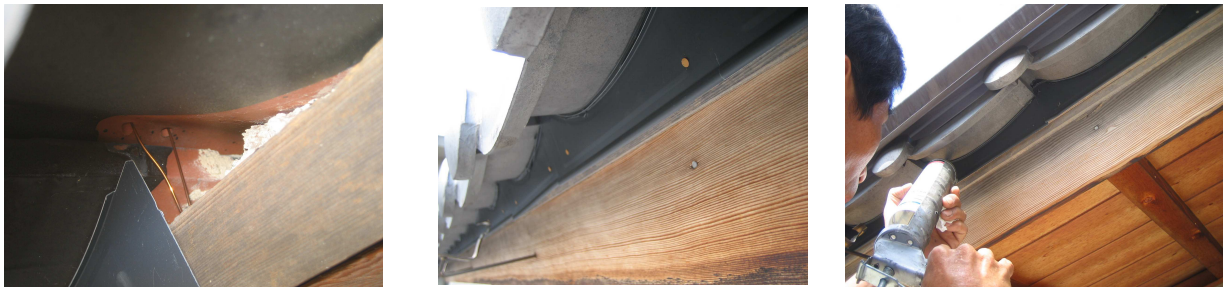
瓦の下の漆喰部分は経過年数と共に離脱します、スズメ込み板金を取り付けコーキングで補修

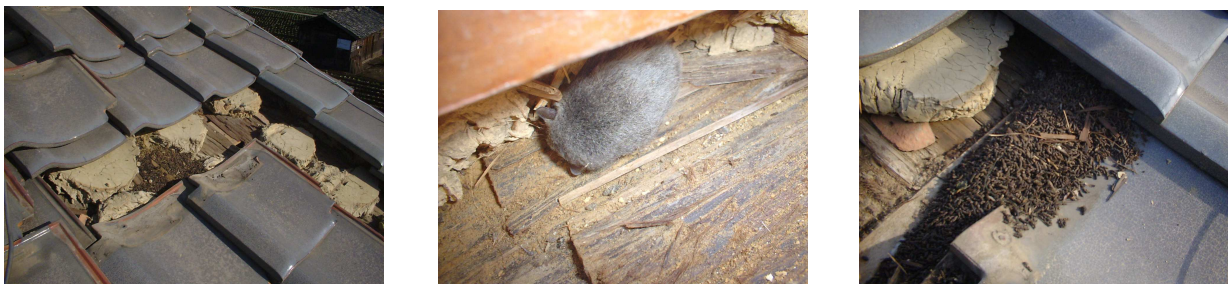
コウモリの侵入事例

瓦の下へ一旦侵入すると、真冬でもこの部分で冬を越します。糞が知らない内に堆積します
